BUDOS – Le château

Le Château de Budos se dresse encore fièrement dans une douce campagne, ceint de vignes. Curieusement élevé à flanc de coteau, en contrebas du bourg voisin, il est un témoin important de l'époque médiévale en Gironde.

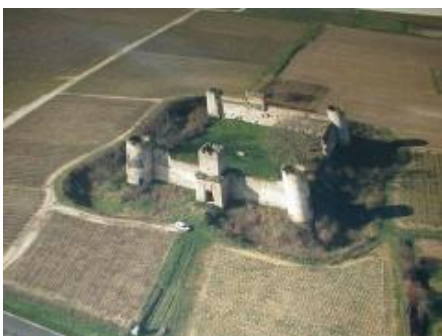
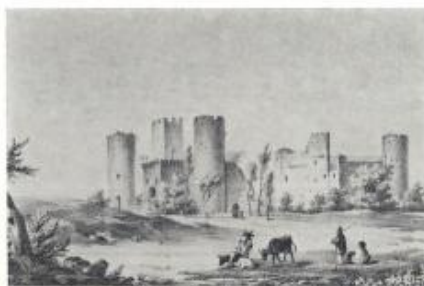
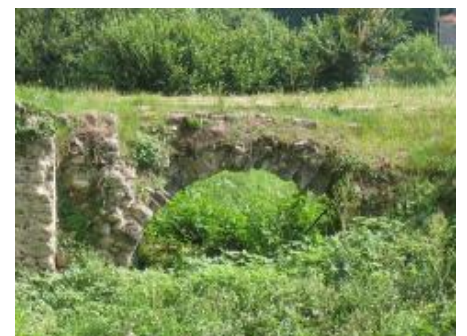
En bord de route un pan de mur, marque l'emplacement de l'entrée de la première enceinte, celle qui entourait la bayle ou basse-cour. Il s'agissait d'une tour porte, quadrangulaire, saillante sur l'enceinte, dont l'entrée était close par un pont-levis, aménagé ultérieurement. Les crapaudines qui recevaient les axes de pivot de la porte, sont encore visibles. Le chemin menant à l'entrée du château, est bordé de maçonneries arasées et n'est, curieusement, pas axé. Cela nous laisse à penser qu'une chicane intermédiaire avait été prévue. La basse-cour, de vastes dimensions se prolongeait par un vallum, (levée de terre), qui entourait tout le château. Cette première défense était ceinte d'un fossé. Aujourd'hui vallum et fossé extérieur sont aplanis et comblés. Il est fort probable que cela fut réalisé lors des aménagements du château au XVIII^e siècle. La tour-porte était pour sa part encore visible à la fin du XVIII^e siècle et était appelée la conciergerie, car elle recevait une cloche pour régler la police de la place.

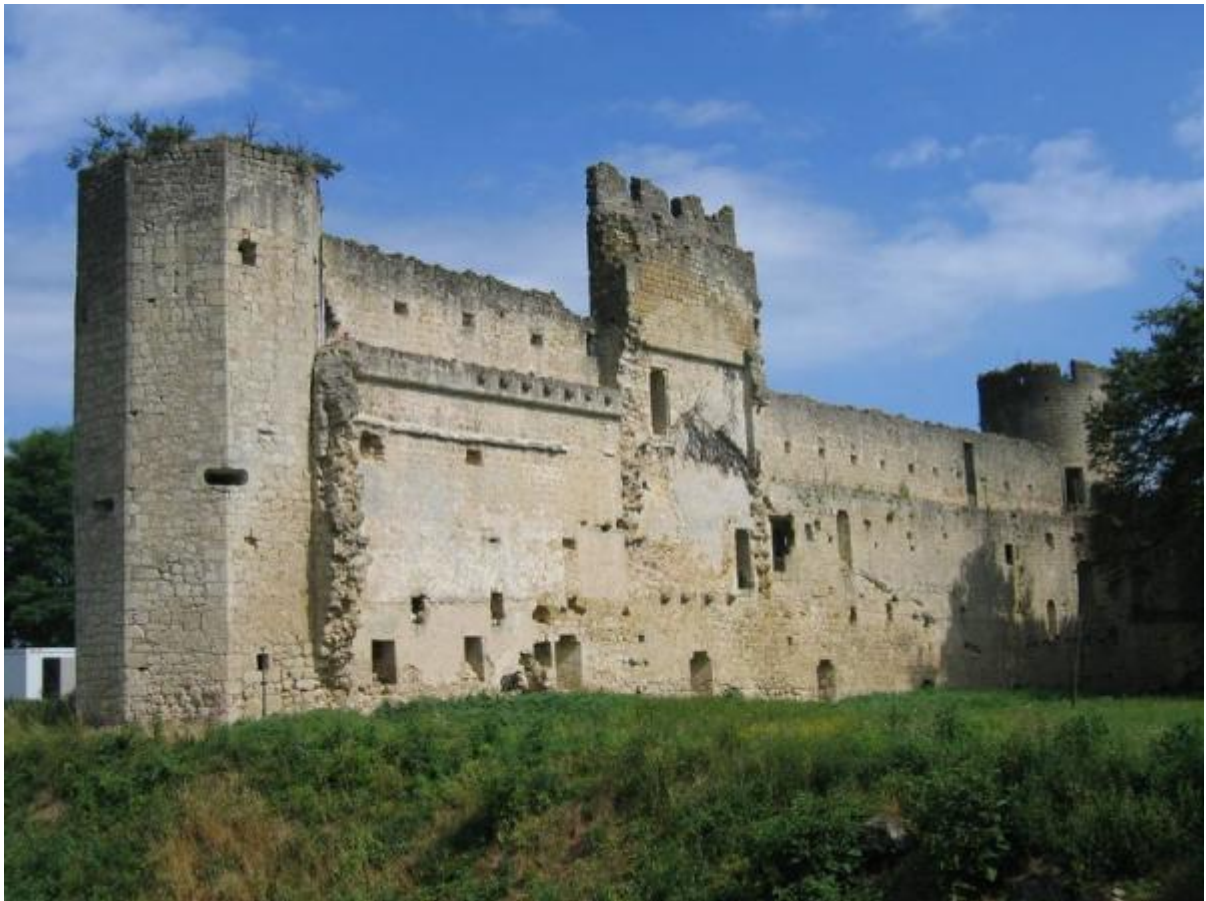
Le château en lui-même est un rectangle de 46m par 56m, flanqué à chaque angle d'une tour fortement saillante, trois cylindriques et une octogonale. L'entrée est pratiquée sous une haute tour carrée, totalement saillante, élevée au centre de la courtine sud-est. Sur la courtine nord-ouest, un pan de mur plus élevé, est le reste d'une tour carrée, non saillante. Une autre similaire s'élevait contre la courtine nord-est. Ce parti est connu par une gravure et un dessin du début du XIX^e siècle. On peut imaginer sans aucun doute qu'une autre tour de même type s'élevait au sud-ouest. La silhouette générale de Budos devait être très altière avec 8 tours, 3 cylindriques, 1 octogonale et 4 carrées, dont 5 saillantes.

De cet ensemble castral, dépecé à la révolution et en grande partie détruit dans le deuxième quart du XIX^e siècle, il reste le front d'arrivée, sud-est, et le front postérieur, nord-ouest.

Les logis et le front sud-ouest ont totalement disparu, alors que le front nord-est conserve encore de belles élévations.

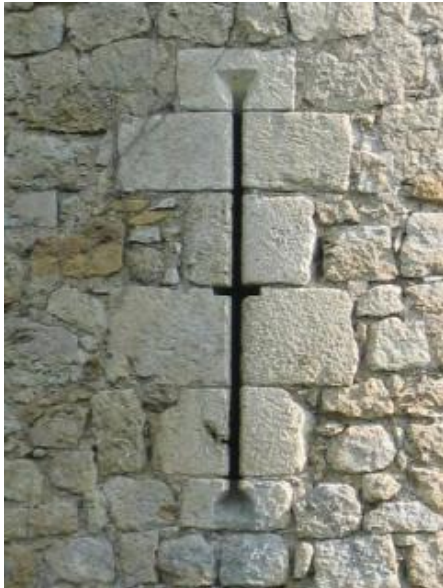
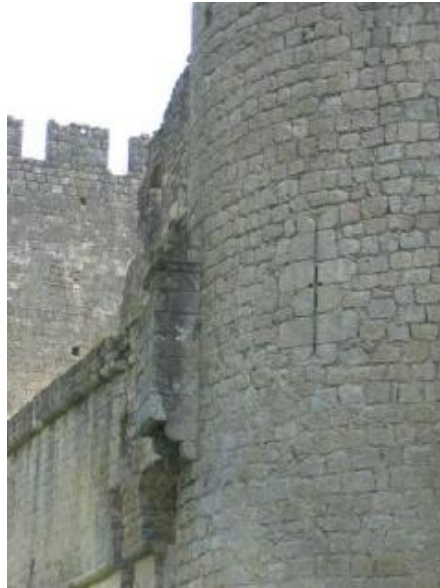
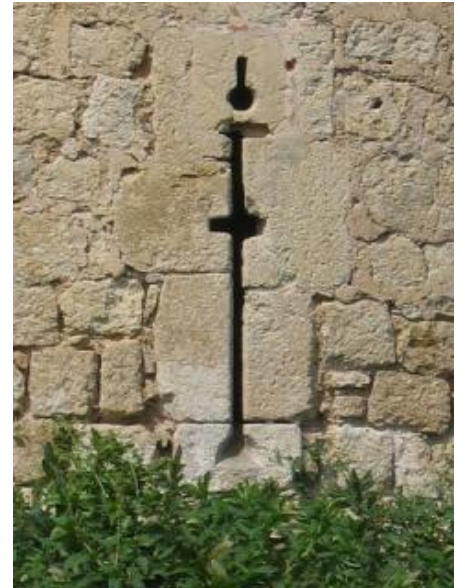
La courtine nord-ouest est conservée sur toute sa hauteur.

Le couronnement est complet.

Créneaux et merlons médiévaux sont toujours en place. Les créneaux ont été bouchés et remplacés par des arquebusières et autres embrasures pour armes à feu. Les merlons sont surélevés. On note sur cette courtine, les bretèches formant latrines, dont une s'orne d'un jour trilobé.

Les ouvertures sont rares, si ce n'est les archères en rez de chaussée et des fentes de jour, étroites, à bords chanfreinés.

Le pan de mur de la tour carrée se signale par son crénelage. Le parement de cette courtine est un livre d'archéologie de l'architecture, car se lisent directement les différentes transformations et remaniements qui ont eu lieu au cours des siècles. Sur la face intérieure sont visibles les baies, les arrachements et les traces de toitures.

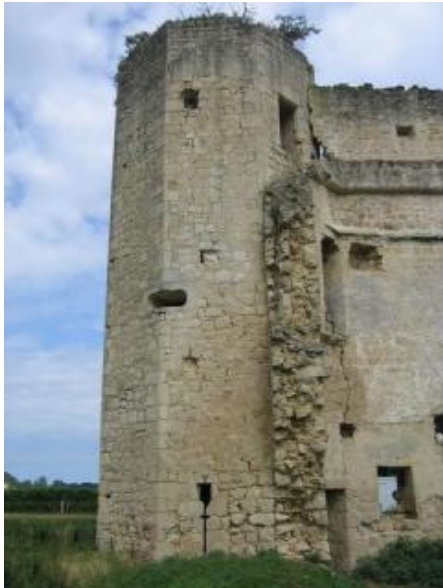
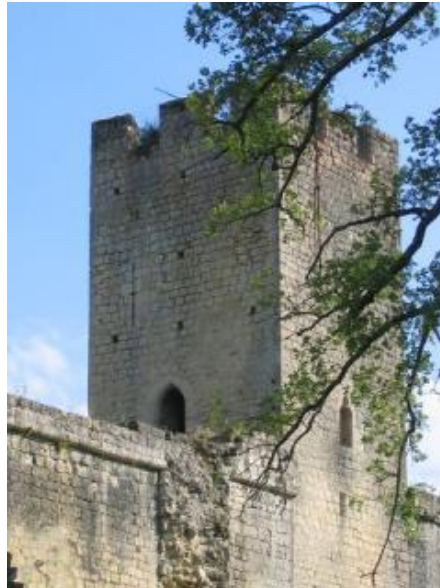
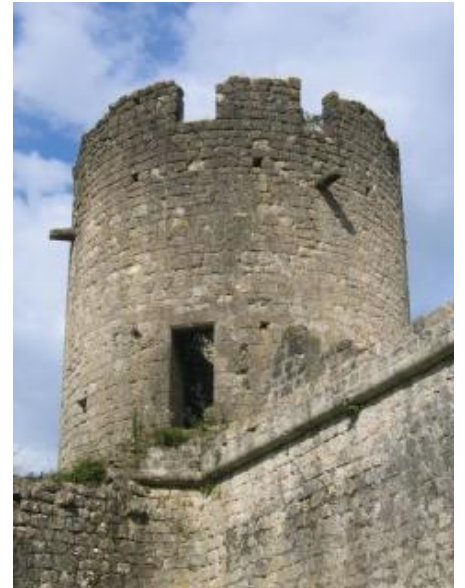
Les tours d'angle sont toutes fortement projetées sur l'extérieur, ce qui améliore la défense flanquante. Leur espace intérieur est sur plan circulaire et les différents niveaux étaient séparés par des planchers. Les salles sont accessibles par les logis, il n'y a pas d'escalier propre, si ce n'est une échelle pour monter au sommet. Elles ont toutes des archères en croix, avec étriers. Celles des tours Nord et Est sont particulièrement bien conservées.

La tour ouest, octogonale, de plan réduit, est découronnée. Elle se remarque par deux larges canonnières. A l'intérieur les niveaux supérieurs ont été transformés en pigeonnier, comme en témoignent les nombreux boulins.

Les tours nord et est, sont très similaires, et sont conservées sur toute leur élévation. Elles ont une base talutée. Celle du nord renferme une salle basse, voûtée d'une coupole, dont l'accès se fait par une trappe centrale. Sur celle de l'Est se relève la présence de deux gargouilles, simplement épannelées, qui nous indique clairement que les toitures étaient intérieures.

La tour sud est la plus large, 8m de diamètre. Elle a été remaniée, par installation d'un salon et de trois chambres. Son couronnement a été modifié par installation de nichoirs pour pigeons.

Les tours sont à l'intérieur de grands cylindres vides, car tous les planchers ont été enlevés.

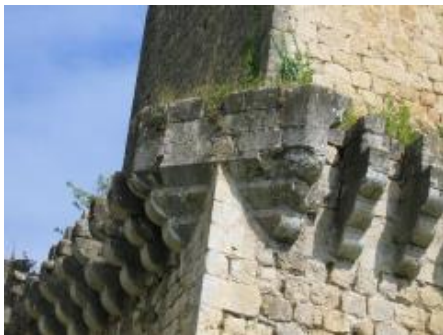
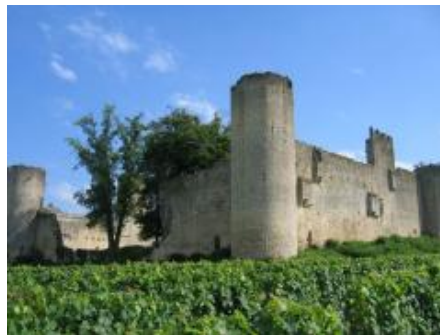
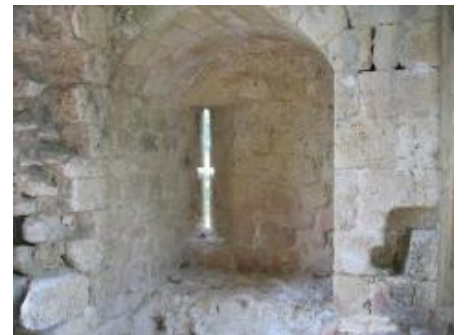
La tour porte, qui culmine à 22m, est le morceau de bravoure du château. Elle est d'ailleurs communément appelée le donjon. Ce terme est abusif, car elle n'en a pas les fonctions, et de plus il n'y en a jamais eu au château de Budos. Cette tour se décline en deux registres. Le premier s'élève jusqu'au chemin de ronde. Il est de plan plus important. Il reçoit la large porte qui était close par un pont-levis à flèches, aménagé au XVI^e siècle. Les parois latérales sont percées chacune d'une archère en croix et d'une porte ogivale permettant l'accès aux fausses-braies. Au niveau du chemin de ronde, qui est continu, des encorbellements à trois assises, indiquent qu'il y avait des mâchicoulis permettant une défense surplombante. Ces encorbellements étaient reliés par des trilobes, et recevaient un crénelage avec huchettes. Ainsi pour pénétrer dans la cour intérieure, il fallait franchir une succession d'obstacles, archères, mâchicoulis, pont-levis, assommoir, herse, porte à deux vantaux, barre transversale et nouvelle porte !

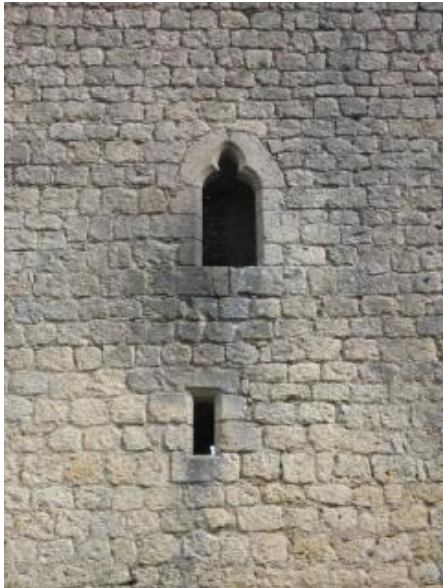
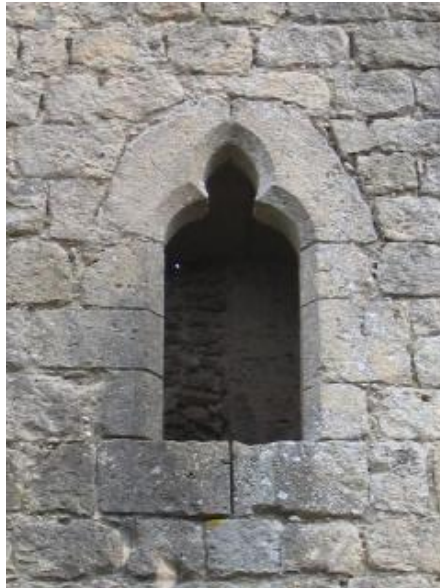
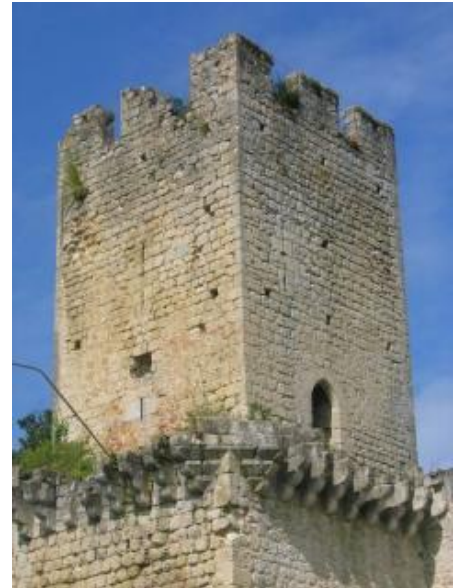
La salle, passage de l'entrée, est voûtée d'un berceau brisé et conserve un sol pavé. Les archères, comme celles des étages supérieurs sont ouvertes sous niche. La salle du premier étage est éclairée par un fenestron, et a une large ouverture qui donne dans l'assommoir. Le registre supérieur, est de plan plus étroit, qui a pour effet d'assurer la continuité de la circulation au niveau du sommet des courtines. Une porte ogivale donne dans la salle du deuxième étage. Elle est éclairée sur cour par une baie trilobée, caractéristique du XIV^e siècle. Trois archères sont ouvertes sur les autres faces. Celle commandant l'arrivée, a été transformée en cheminée. Le troisième étage, était accessible par une échelle, comme le sommet de la tour. Le crénelage est toujours en place. La toiture devait couvrir l'ensemble, et les créneaux étaient fermés par des huchettes.
